アルミニウム溶接部の高品質化

Qualitative improvement of Aluminum Weld Hiromi YANAGITA, Yasuhiro SEKIGUCHI, Katsufumi INAZAWA Tomoaki WATANABE, Jun TORISAWA and Masashi YAMAZAKI

アルミニウム合金 A6061 の TIG 溶接における溶接部の高品質化を目指して,自動溶接システムにより, ブローホール発生量に及ぼす溶接条件(溶接電流,溶接速度,トーチ角度,シールドガスの流量等)の 影響について検討した。

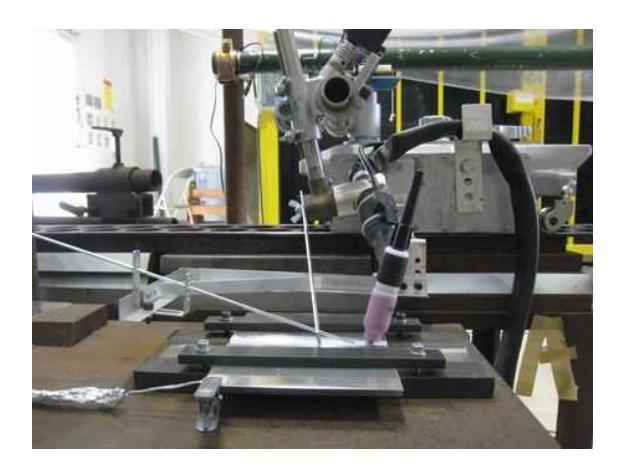
図1 自動溶接システムのトーチ周辺部

溶接速度,トーチ角,アーク長を一定にして溶接で きる装置を製作した。また,温度や湿度を調整できる ようにするため,ビニールハウスを製作し,その中で 実験を行った。TIG 溶接機は,ダイヘン製,インバー タエレコン 300Pを用いた。ノズル,電極,シールドガ スは手溶接用のTIG 溶接機と同じ種類のものを用いた。 自動溶接システムのトーチ周辺部を図1に示す。

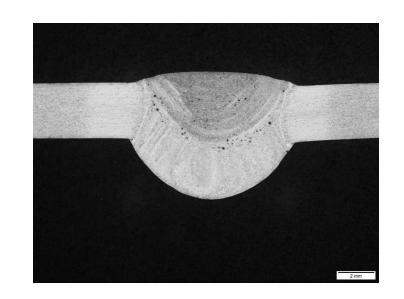
図2 板厚 3mm 試験片溶接部断面マクロ写真

溶接部断面マクロ観察においても溶け込み具合は良 好であった。マクロ写真を図2に示す。図2より,溶 接金属部に黒い斑点が確認できるが,これは小さなブ ローホールで,最も大きいものでも直径0.1mm以下で あり,X線透視検査装置では識別できない程度の大き さである。また,JIS Z 3105の規定で算定しないきず 像の寸法0.4mmより十分小さいため,本研究では,溶 接部は良好と判断した。

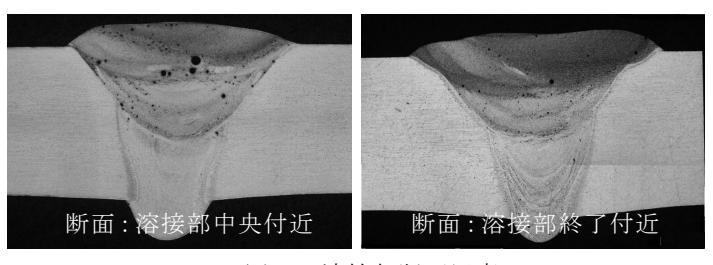
図4 溶接部断面写真

深さ方向のブローホール発生について、溶接部中央 付近(図3のA線)と溶接部終了付近(図3のB線) の断面観察により検討した。それぞれの断面写真を図 4に示す。溶接部中央付近の断面は、溶接部終了付近 の断面と比べて, 溶接部と母材の固液界面がはっきり と見えることがわかる。この違いについて溶接部と母 材の固液界面を拡大して観察した断面写真を図5に示 す。溶接部中央付近の固液界面は,母材の開先形状と 思われる直線が確認でき,この直線に接する溶接部で は、微小なブローホールが発生しており、溶接部内部 へ進むにつれ大きく成長していることがわかる。一方, 溶接部終了付近の固液界面は、直線として明確に確認 できなかった。これらの現象について、溶接部の溶融 中の冷却過程から凝固までを推測する。まず,図6に 示すとおり,常温でのアルミニウムは,平衡状態にお いて水素をほとんど固溶できないが、本実験で使用し たアルミニウム材料には、表3に示すとおり平衡溶解 度以上の水素が含まれ過飽和となっている。溶接の際, 溶融アルミニウムの過飽和な水素は気体となり気泡へ と成長していく。一般的に,液体中に溶けている気体 成分は, 固液界面が存在する場合, 固体の表面で気泡 として発生する。溶接部中央付近では,固液界面が母 材側にあまり動いておらず、明確な固液界面が存在し ているため,気泡が出やすくなり,ブローホール発生 量が多くなったと考えられる。また、溶接部終了付近 では, 固液界面が母材側に動いて明確な固液界面が存 在していないため、気泡が出にくくなり、ブローホー ル発生量が少なくなったと考えられる。

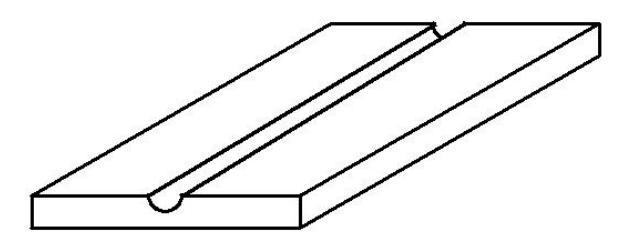
図7 ビードオンプレート溶接試験片略図 (板寸法:厚さ8mm×幅95mm×長さ150mm) (溝寸法:幅11.3mm,深さ4mm,半径6mm)

まず, 凝固界面で発生するブローホールや入熱の影響を検討するため, 図7のような, 厚さ 8mm×幅 95mm ×長さ 150mm の平板に, 半径 6mm のボールエンドミル で深さ 4mm の溝加工を行い,溝幅 11.3mm に仕上げた試 験片を作製し,溝上に溶加材を加えながら,ビードオ ンプレートによる TIG 溶接を行った。

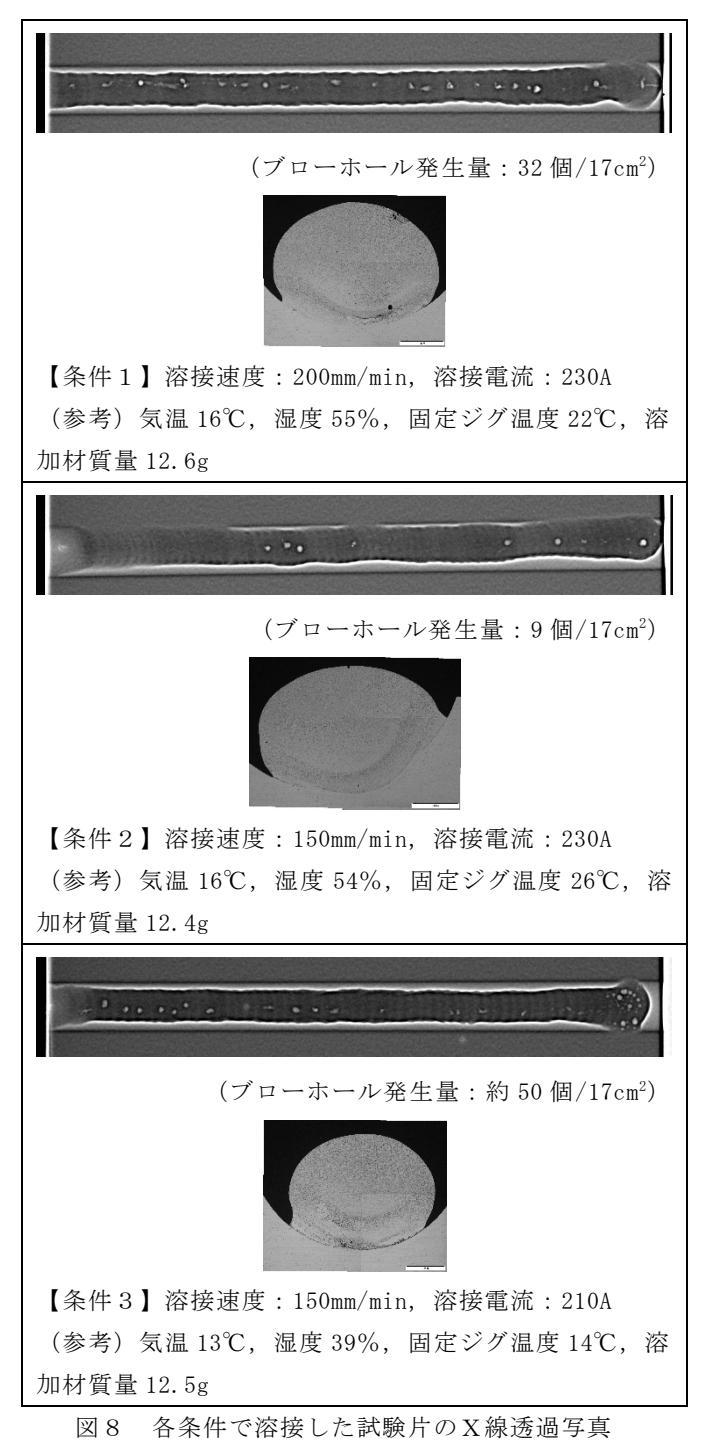
及び溶接部断面マクロ写真

各条件で溶接した試験片のX線透過写真,及び溶接 部断面マクロ写真の結果を図8に示す。

図8の条件1と2のX線透過写真から,溶接電流が 同じで,溶接速度が遅くなる(入熱大)と,ブローホ ールの発生量は減少した。溶接部断面マクロ写真から, 溶接速度が速くなる(入熱小)と,凝固界面付近にブ ローホールが発生していることが分かる。

また、図8の条件2と3のX線透過写真から、溶接 速度が同じで、溶接電流が小さくなる(入熱小)と、 ブローホールの発生量は増加した。

これらのことから,溶接速度が遅く溶接電流が大き い条件では試験片への入熱が大きくなり,入熱が大き い場合にブローホールが低減する傾向が確認できた。

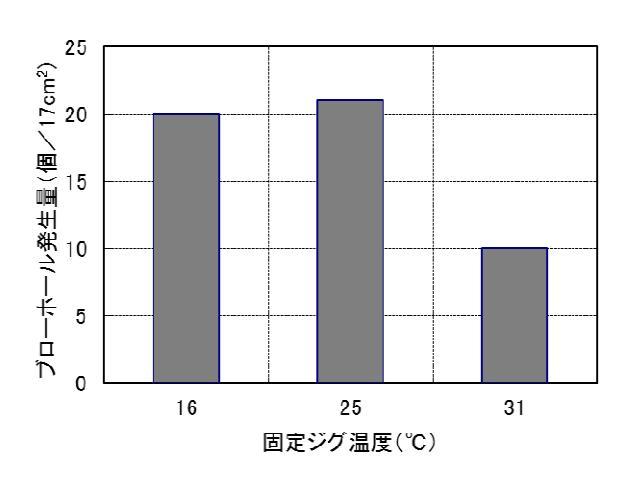
図 9 固定ジグ温度とブローホール発生量の関係 (溶接速度 200mm/min)

各条件で溶接した試験片について,溶接速度 200mm/min における固定ジグ温度とブローホール発生 量の関係を図9に,固定ジグ温度約30℃における溶接 速度とブローホール発生量の関係を図10に示す。

図9より,固定ジグ温度が25℃を超えると,ジグ温 度の上昇に伴い,ブローホールが減少する傾向が見ら れた。また,図10より,溶接速度が上昇すると,ブ ローホールが増加する傾向が見られた。 これらの結果より,ジグ温度が高くなると,また同 じジグ温度でも溶接速度が遅くなると,凝固速度が遅 くなり,溶融金属中の水素が外部に放出されやすくな ると考えられる。

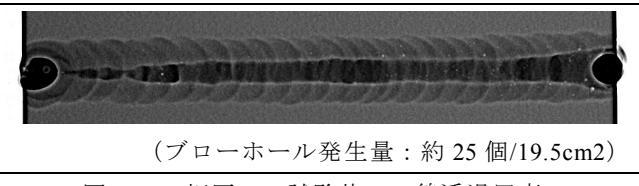
図12 板厚 8mm 試験片のX線透過写真

X線透過写真の結果を図12に示す。図12より, 非常に小さなブローホールが溶接部右半分に集中して いるが,全体的には25個程度で,図3に示すX線写真 と比較するとブローホールが約4分の1に低減した。

- (2)自動溶接システムによる実験の結果,実用的な範囲で溶接速度を下げ,溶接電流を上げ,固定ジグ温度を上げることにより,ブローホールの低減を図ることができた。高湿度雰囲気,酸化皮膜,シールドガスの乱れ(トーチ角度,流量)などによる外部からの水素がブローホール発生量に及ぼす影響は少なかった。
- (3) 手溶接による再実験において、溶接部形状に支障 がない範囲で、従来条件より溶接電流を上げ、溶 接速度を遅くすることにより、ブローホール発生 量を従来の約4分の1に減らすことができた。
